Inneklimat och brandsäkerhet i fem finländska kyrkor

Ett samarbetsprojekt mellan Högskolan på Gotland
och Yrkehögskolan Novia / Kirsti Horn (red.)

Novia publikation och produktion,
serie S: Studerandes arbeten, 2/2010

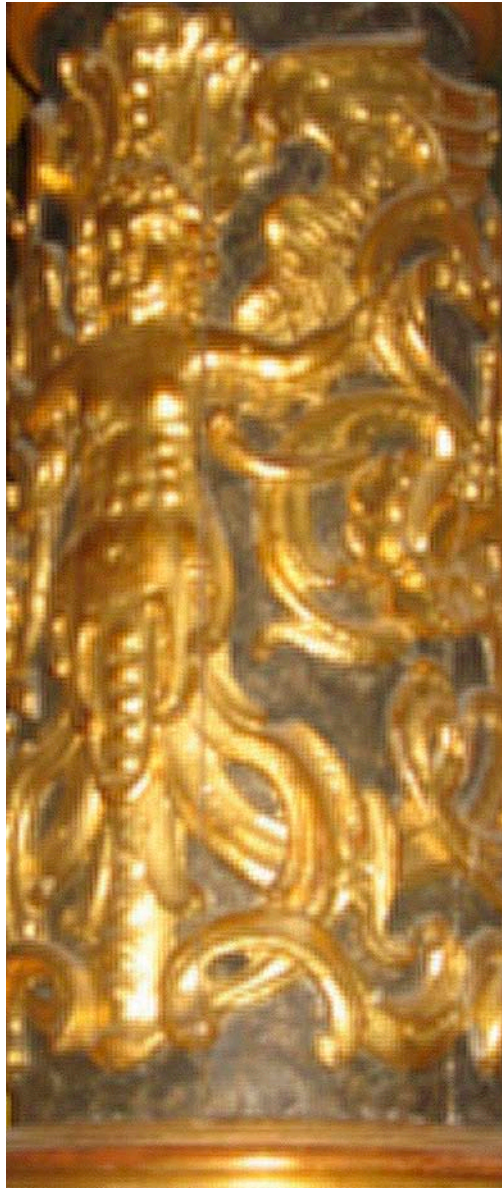
Objekt	Kondition, skador	Åtgärdsförslag
Predikstol (1800-tal); bild kyrka 1.1	Krympsprickor på alla tre yttersidor.	Sänk temp. för att höja RH och därmed förhindra vidare sprickbildning.
Altaruppsats (1600-tal); bild kyrka 1.2	Krympsprickor i sidokolonner, färgavflagnig.	Sänk temp. för att höja RH och därmed förhindra vidare sprickbildning. Inkalla färgkonservator.
Bänkar, senast målade 1987-90	Färgavflagnig på ryggstöd, troligtvis från både värme och slitage.	Sänk temp. för att förhindra vidare avflagnig; alternativt förbättra måleriet.
Läktare och dess pelare	Pelarna har flera stora lodräta krympsprickor.	Sänk temp. för att höja RH och därmed förhindra vidare sprickbildning
Södra väggen	Fuktskada; vattenrinning under läktare, svartning i sydvästra hörnet under läktaren.	Behöver vidare utredning
Stuckaturgesims längst upp på norra och södra väggen.	Sprickor och fuktskador.	Kan bero på vattenansamling i hängrännor (vilka inte rensades på löv hösten 2007) som via uppvindar tar sig in under taket. Behöver vidare utredning.

Bild kyrka 1.2: Altarupsats: krympsprickor, flagande färg.

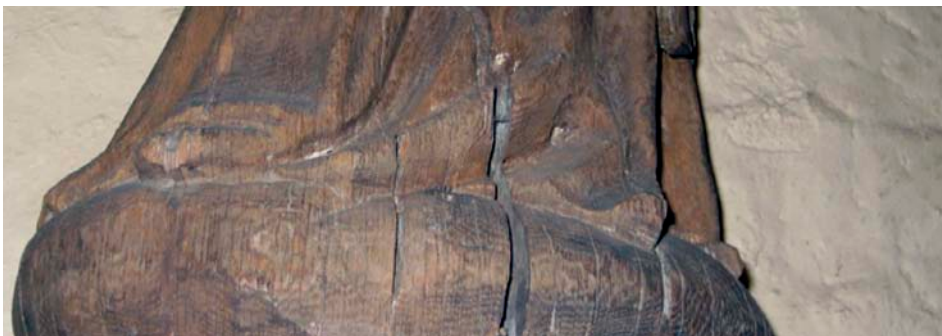
Uttorkningsskador: De medeltida träskulpturerna har allvarliga sprickor, samt färg- och materialbortfall (bild kyrka 2.1). I predikstolen sker färgbortfall framförallt vid infattningspluggar. Stora och långvariga variationer i RH kan orsaka skador på ytskikt, samt sprickor i träet.

Bild kyrka 2.1: Stora sprickor i en av träskulpturerna.

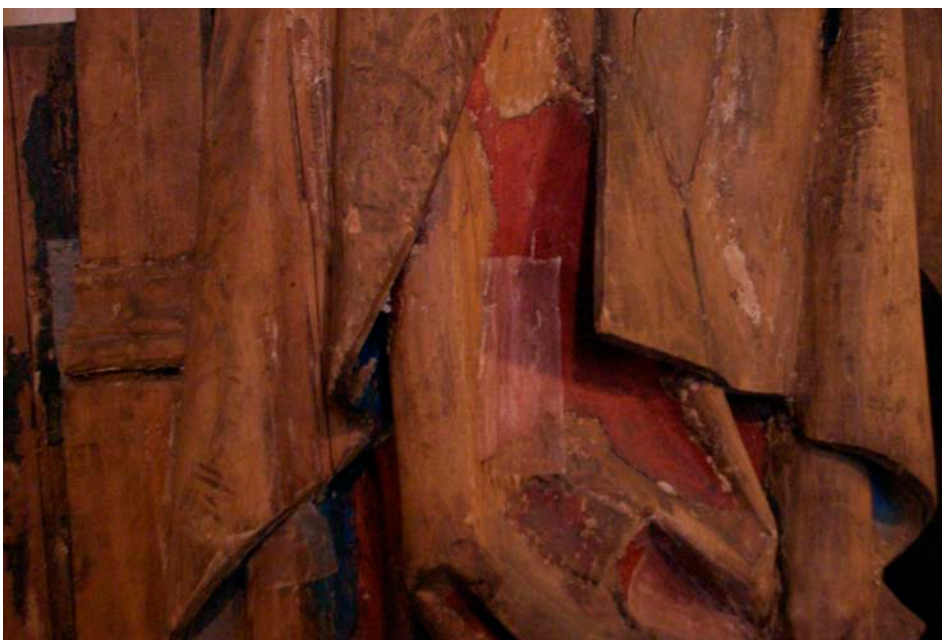
Bild kyrka 2.2: Fästning av målning med Japanpapper.

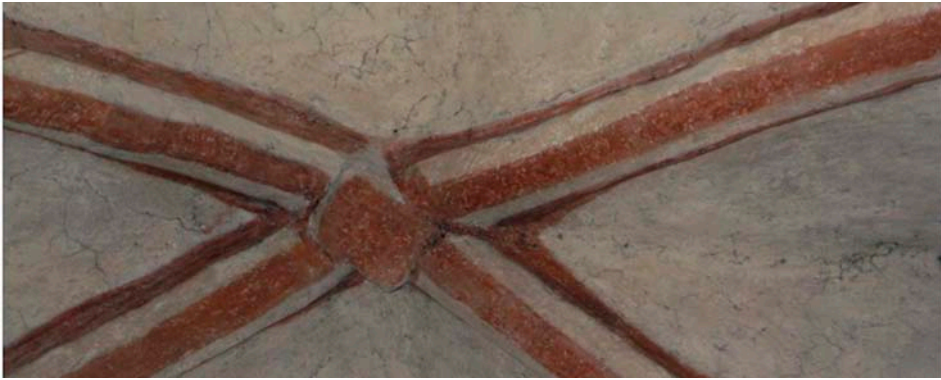
Bild kyrka 2.3: Svärtning i valven.

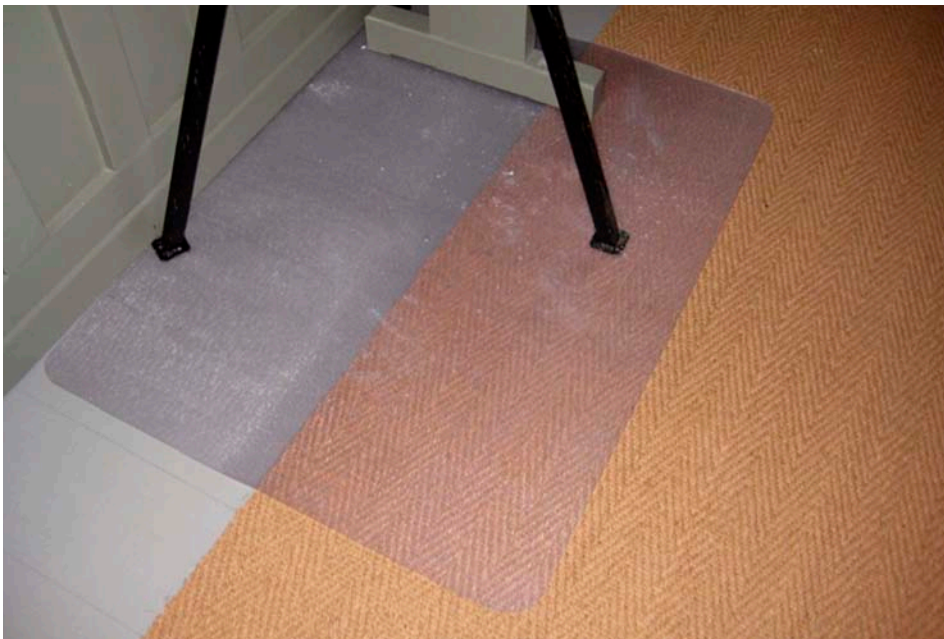
Bild kyrka 2.4: Plastskivan under lusbäraren ger inget brandskydd!

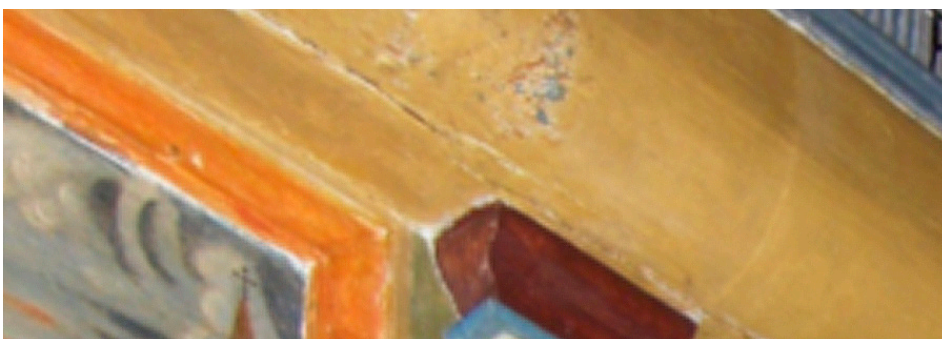
Byggnadsdetalj	Skada	Orsak	Åtgärd
Läktarskärm (norra); bild kyrka 3.1	Sprickbildning i skärmens bärande stock	För låg relativ fuktighetighet och för hög temperatur i kyrkorummet	Reglera RH genom att installera en hygrostat i stället för en termostat. Intermittent uppvärmning.
Läktarskärm (södra)	Sprickbildning i skärmens övre parti	För låg relativ fuktighetighet och för hög temperatur i kyrkorummet	som ovan
Läktarskärm (västra)	Sprickbildning i skärmens nedre parti samt färgflagnig	För låg relativ fuktighetighet och för hög temperatur i kyrkorummet	som ovan
Taklist; bild kyrka 3.2	Färg flagnar i stora sjok	Orsaken kan vara flera ting; exempelvis byggnadstekniska problem, felaktigt inneklimat eller dåligt utfört målningsarbete.	Det vore viktigt att undersöka skadans orsak närmare för att åtgärd ska kunna vidtas. Använd fuktmätare för att kontrollera eventuellt konstruktionsfel.
Vindfång (västra)	Fuktskada	Vattenläckage	Undersök vattenavrinnings- systemet samt taktäckningen. Använd en fuktmätare för att undersöka skadans omfattning.

Bild kyrka 3.1: Sprickbildning i läktartavlorna samt i skärmens bärande stock.

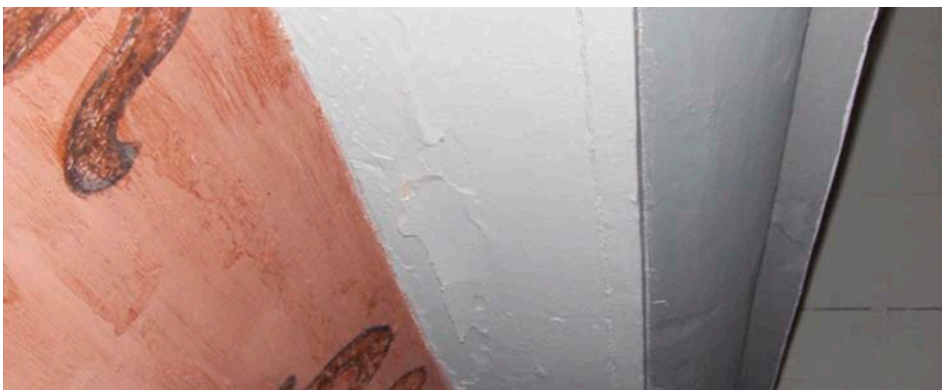
Bild kyrka 3.2: Flagande färg på taklisten.

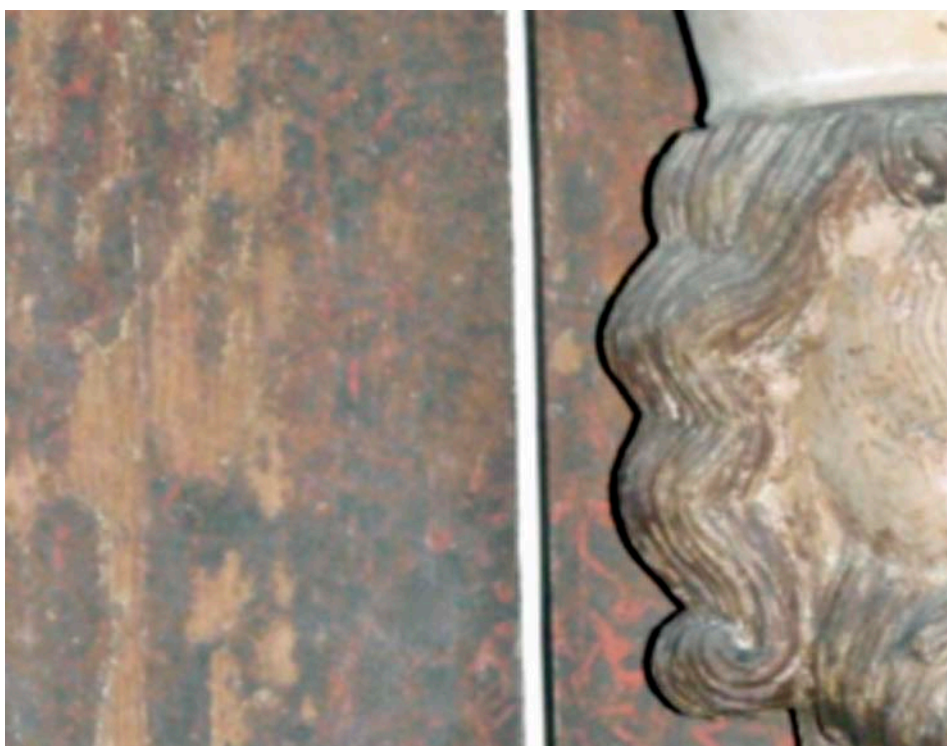
Objekt	Kondition, skada	Åtgärd
Trästaty föreställande ett helgon; bild kyrka 4.1	Krympsprickor och omfattande färgflagnig.	Minska variationen i RH.
Trästaty; bild kyrka 4.2	Krympsprickor och omfattande färgflagnig.	Minska variationen i RH.
Vapensköld på norra väggen; bild kyrka 4.3	Färgflagnig.	Minska variationen i RH.
Altartavla	Duken inte rätt spänd, bucklig i det övre vänstra hörnet.	Ramen bör åtgärdas så att dukspänningen blir rätt. En reglering av RH motverkar stora rörelser i ramen.
Stomme	Sprickor i muren på ett flertal ställen, somliga orsakade av inneklimatet, men troligtvis dock ett resultat av kyrkans tidigare klimat.	Kontinuerlig översyn för att försäkra sig om att sprickorna inte blir fler/expanderar.
Valvkappa	Hål, troligtvis elledning.	Igensättning/överputsning alternativt vidare undersökning för att ta reda på om de fyller en funktion.
Fast inredning	Krympsprickor och färgflagnig.	Minska variationen i RH.

Bild kyrka 4.2: Krympsprickor och omfattande färgflagning.

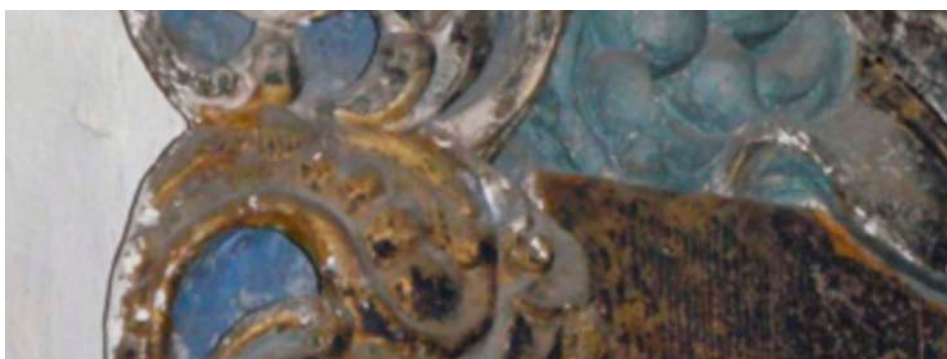
Bild kyrka 4.3: Färgflagning.

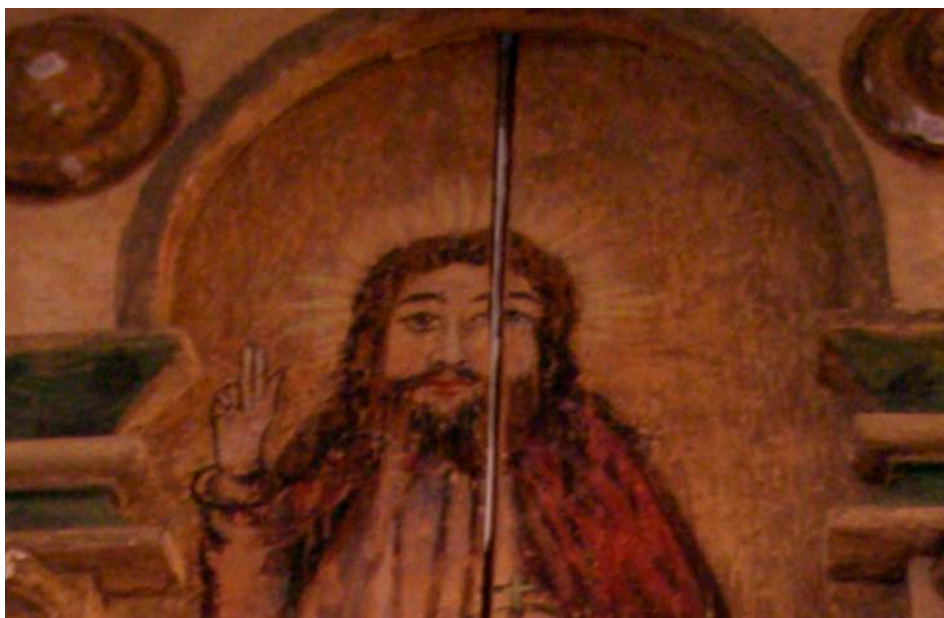
Bild kyrka 5.1: Predikstol, kraftig spricka i spegeln.

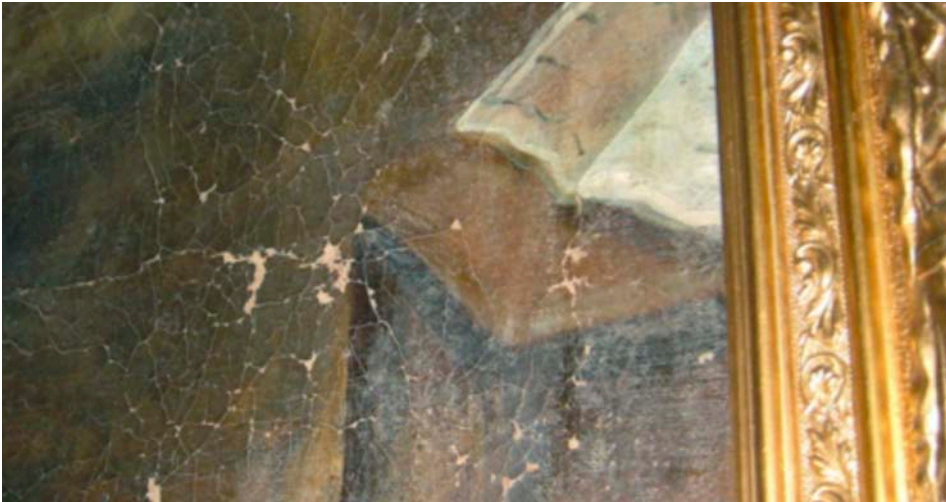
Bild kyrka 5.2: Färgflagnig på en av oljemålningarna.

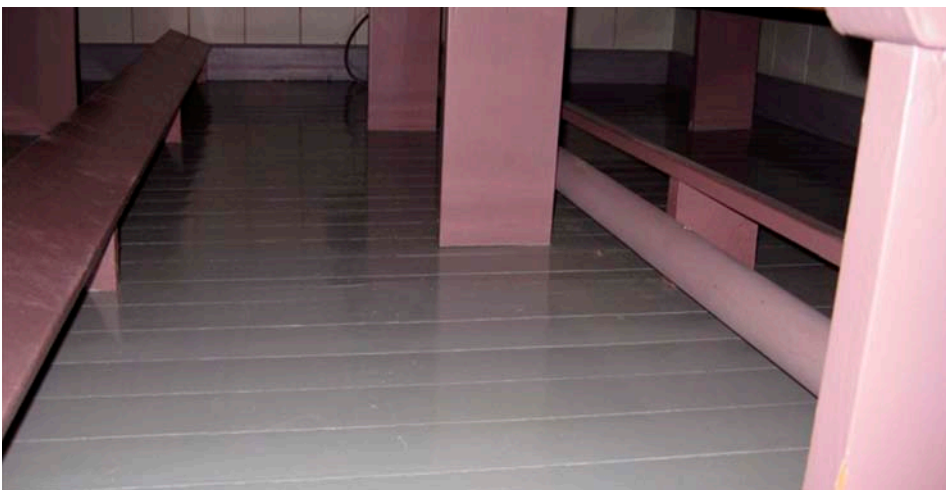
Bild kyrka 5.3: Radiatorer under bänkarna.

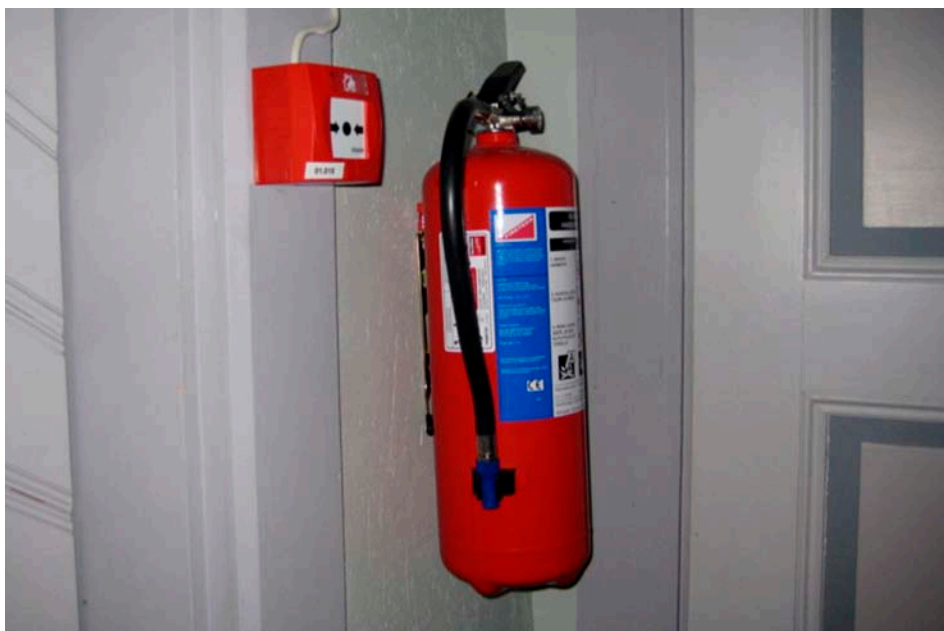
Bild kyrka 5.4: Handbrandsläckare samt alarmtryckknapp.
