Inneklimat och brandsäkerhet i fem finländska kyrkor

Ett samarbetsprojekt mellan Högskolan på Gotland
och Yrkehögskolan Novia / Kirsti Horn (red.)

Novia publikation och produktion,
serie S: Studerandes arbeten, 2/2010

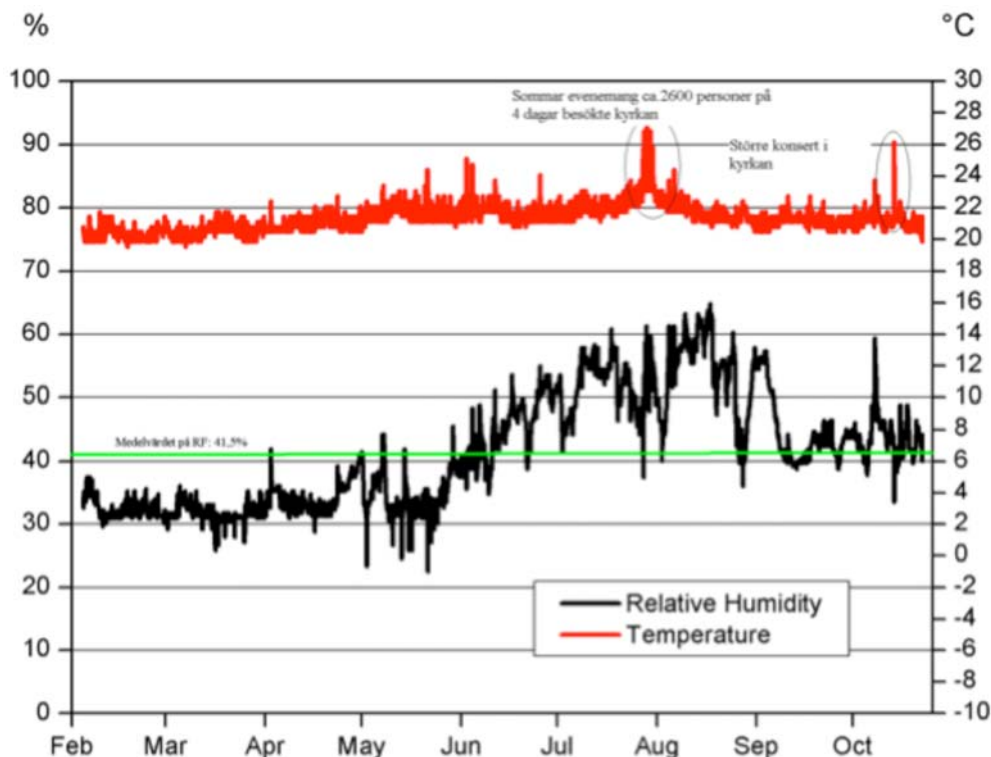
Under februari–oktober 2008 har en datalogger funnits i kyrkans långhus och denna har registrerat temperatur och RH för varje timme dygnet runt. Resultatet kan läsas av grafen nedan. Temperaturen understiger aldrig 19°C och ligger mestadels på en jämn nivå mellan 20 och 22°C. Några toppar då temperaturen stiger till över 25°C sammanfaller med välbesökta tillställningar i kyrkan. Fyra dagar i slutet av juli hölls

konserter i kyrkan och under dessa dagar steg temperaturen till ca 27°C i kyrkan. I oktober skedde en sista temperaturstigning över 26°C, detta i samband med ett välbesökt författarföredrag. De registrerade stora variationerna i luftens RH leder till att träföremål skadas genom krympsprickor då värdena är som lägst. Detta kan man se prov på i Kyrka nr 1; se vidare i skadeinventeringen.

Graf kyrka 1.1: Graf över innetemperatur och relativ fuktighet. Data registrerade mellan februari och oktober 2008. Den relativa fuktigheten borde hållas inom $\pm 10\%$ kring medelvärdet för att inte skador skall uppstå i inventarierna.

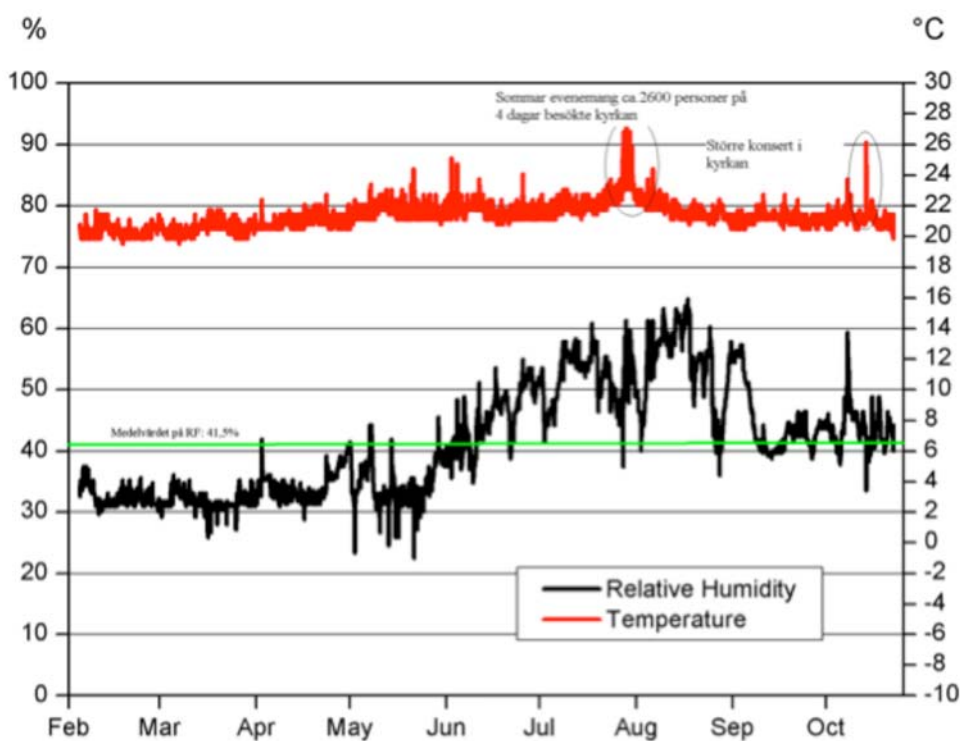
Den relativa fuktigheten under perioden mellan 9 februari och 10 oktober 2008 var i medel 46,9 %. Maxvärdet var 79,02 och min. värdet 24,99 %. Kastet mellan max- och minvärdet är på tok för hög då värdena bör ligga kring medelvärdet $\pm 10\%$ för att träföremål inte skall ta skada.

Graf kyrka 2.1: Mätvärden som erhöles under perioden 9.2.–26.10.2008.

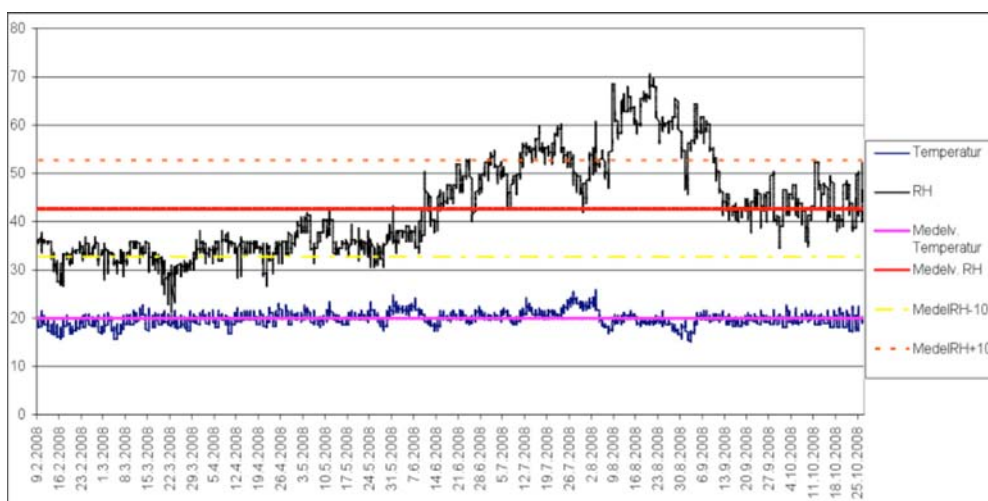
Dataloggern som varit monterad i Kyrka nr 3 under nio månaders tid visade att den relativa fuktigheten varierar mellan 21,1 % på vintern och 70,6 % på sommaren. Det betyder att kyrkorummet är mycket torrt under vintern och fuktigt på sommaren. Ur bevarandesynpunkt är de kraftiga variationerna skadliga och dessa bör därför minskas.

Graf kyrka 3.1: Inneklimatet inne i kyrkan mellan februari–oktober 2008.

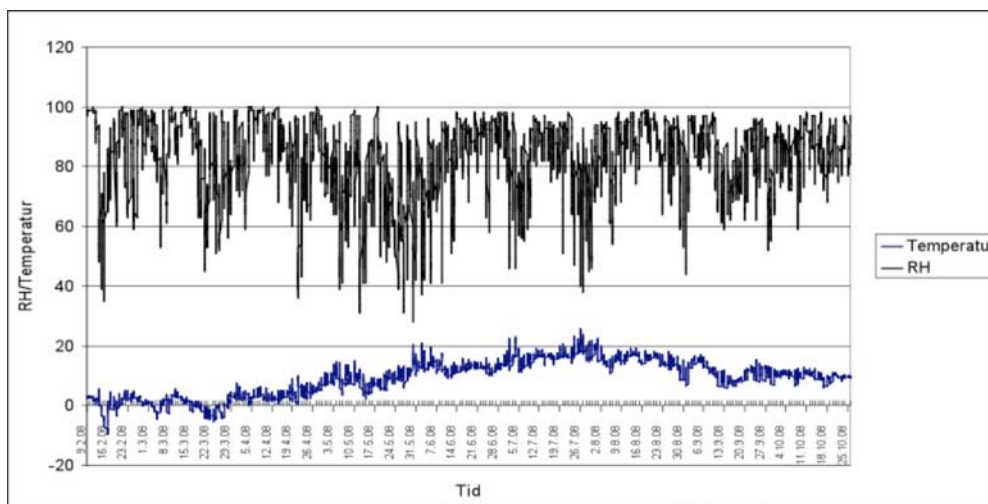
Graf kyrka 3.2: Utomhusklimatet vid närmaste väderleksstation visar hur inneklimatet följer vädret.

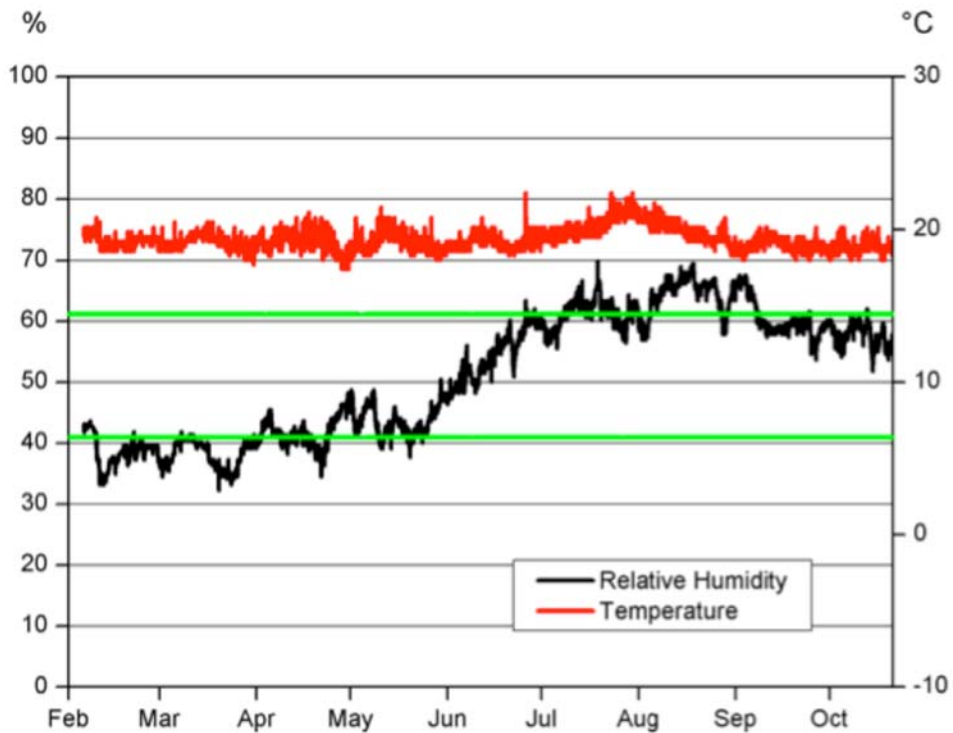
Graf kyrka 4.1: Temperatur och RH under perioden februari–oktober 2008.
De gröna linjerna visar gränsvärden för den optimala RH inne i kyrkan.

För att höja komforten då kyrkan används, kunde man införa intermitterande uppvärmning under årets kalla period. Detta skulle innebära energibesparingar samtidigt som den relativa fuktigheten alltså höjs då innetemperaturen sänks mellan förrättningarna. Från mitten av juli till september överstiger den relativa fuktigheten de eftersträfvade gränsvärdena (± 10 % medelvärde). En kombination av avfuktning och ventilation bör vara tillräckligt för att jämna ut topparna under sommarmånaderna.

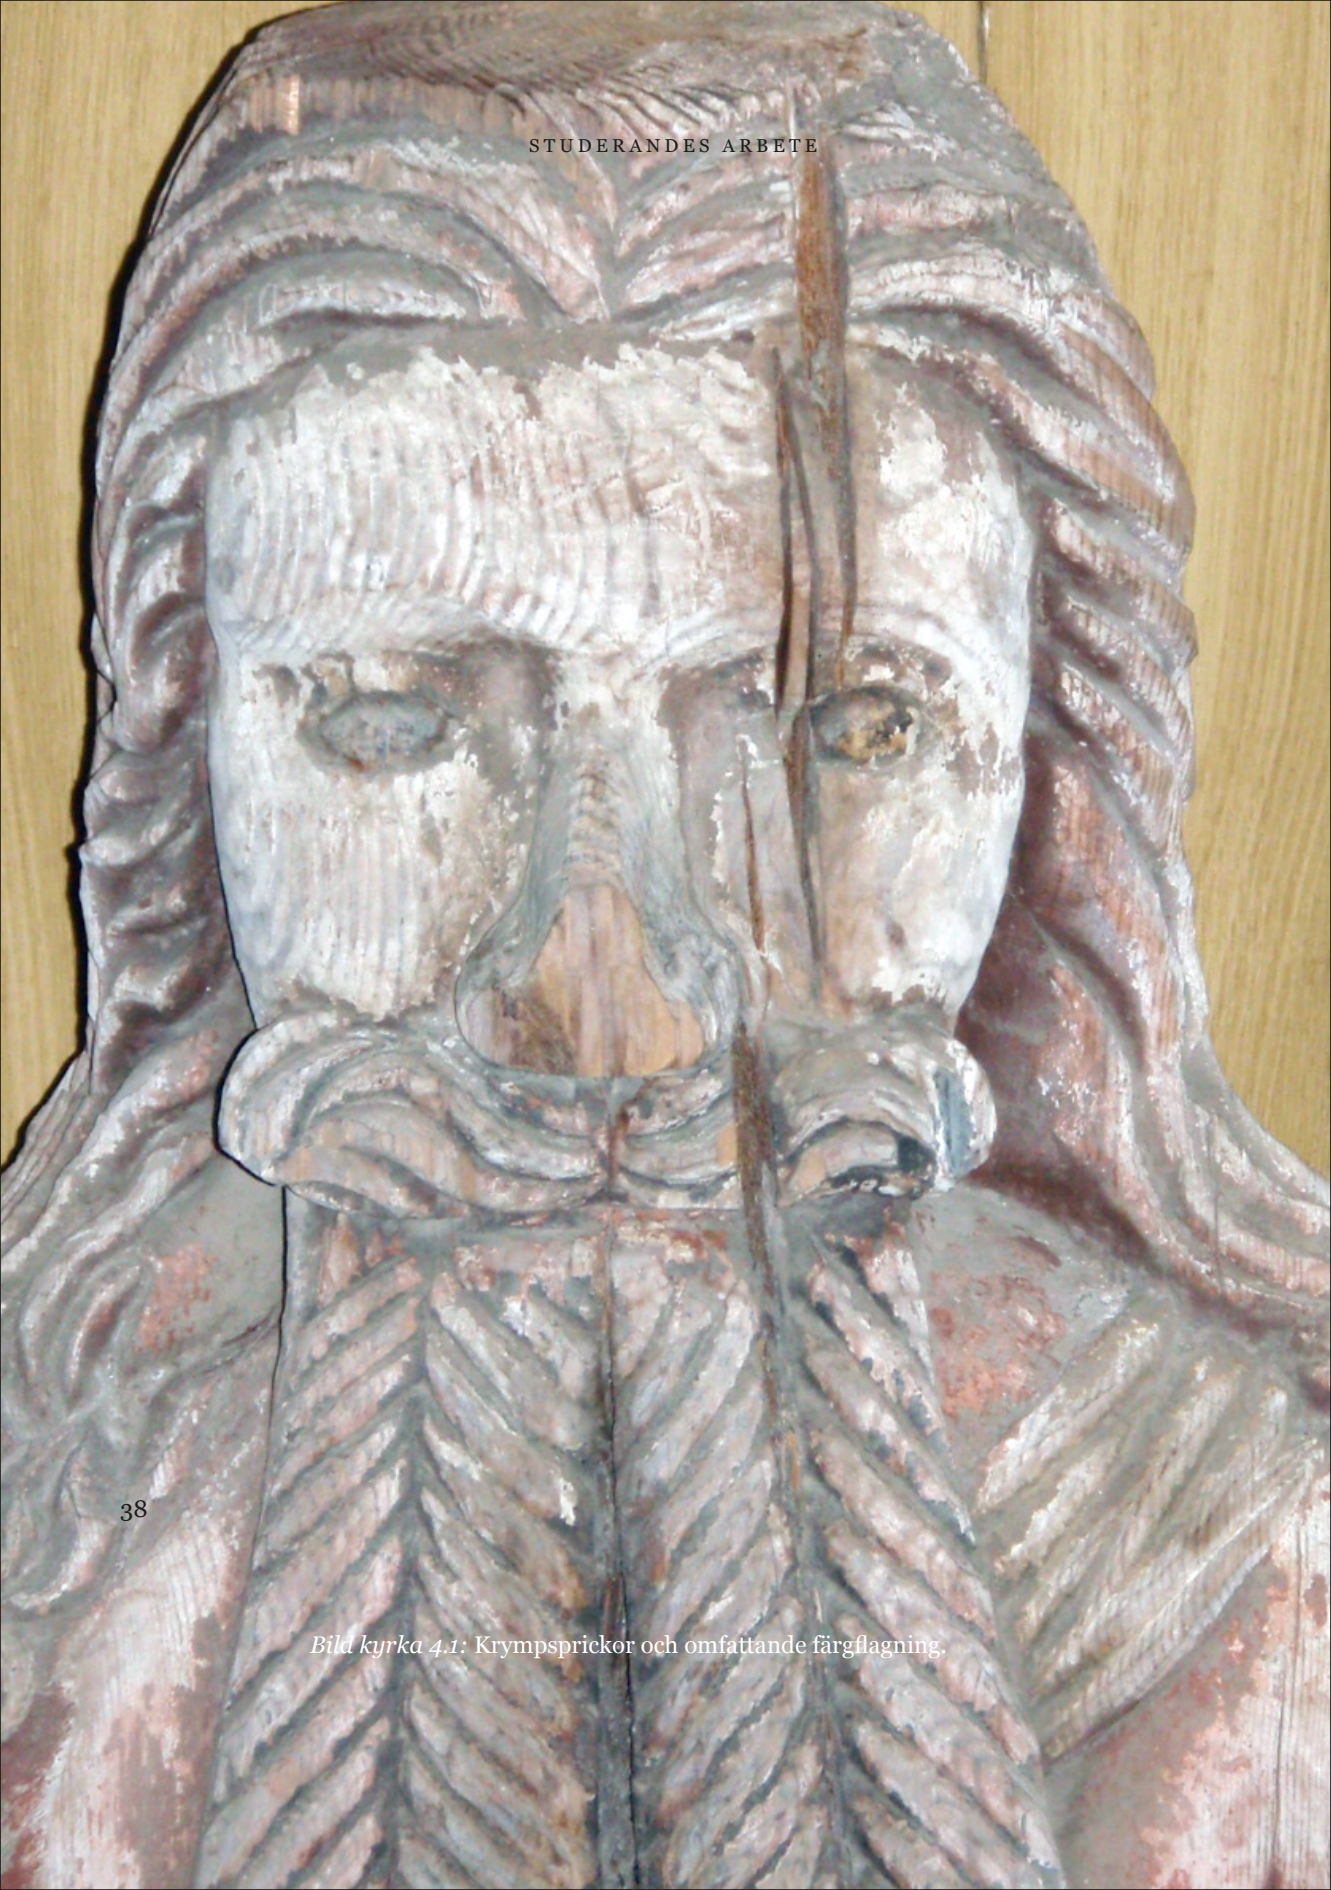
Foton av skador på föremål och den fasta inredningen i Kyrka nr 4:

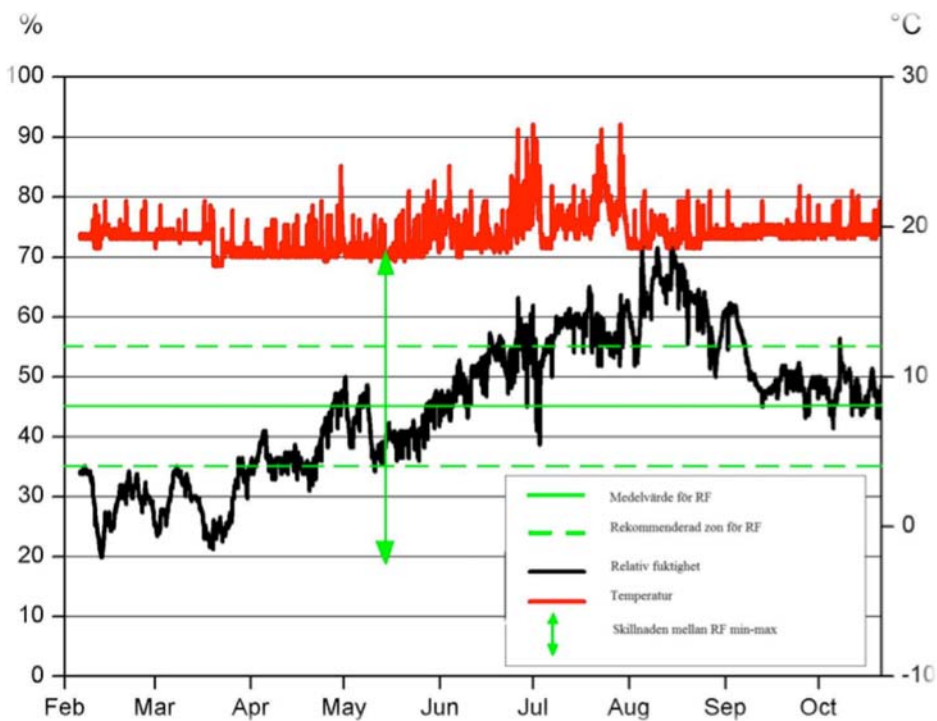
Den relativa fuktigheten i Kyrka nr 5 är instabil. Medeltalet för den relativa fuktigheten ligger på 45,78 %. Maxvärdet för relativa fuktigheten under perioden var 71,97 %, och minimivärdet var 19,87 %. Skillnaden mellan max och min. värdet var 52,1 procentenheter, vilket är mycket, då den relativa fuktigheten bör hållas inom 20 pro-

centenheter ($\pm 10\%$) från medelvärdet.

Graf kyrka 5.1: Mätvärden som erhöles från dataloggern under perioden 9.2.–26.10.2008.
